## PUNCT DE VEDERE AL EXPERTULUI TEHNIC IN URMA VIZITEI IN TEREN DIN 06.08.2024

In urma vizitei in teren la planseul podului peste raul Dambovita din data de 06.08.2024 s-a constatat ca unele degradari s-au accentuat astfel incat este necesara inceperea cat mai repede posibil a lucrarilor de reabilitare/consolidare/inlocuire ale podului. Mai jos sunt prezentate o serie de imagini fotografice in urma vizitei in teren. Mentionam ca degradarile sunt de asa natura (inclusiv cedari ale reazemelor grinzilor dupa cum se va putea vedea mai jos) incat un colaps al structurii, nu neaparat general, dar foarte probabil local este posibil sa se produca in orice moment.

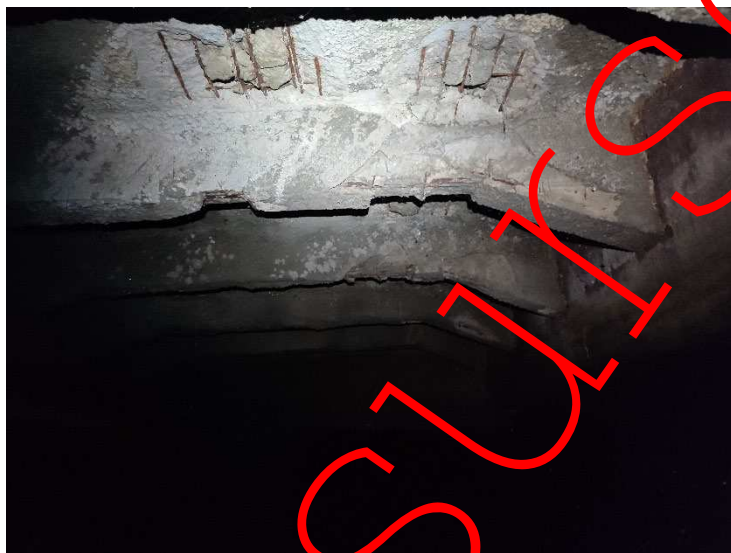
Foto 1. Beton exfoliat din placa de suprabetonare - armatura corodata expusa umiditatii

În consecință, părerea expertului tehnic este ca lucrările de reabilitare/consolidare/inlocuire trebuie începute de urgență, existând pericolul de cedare (prăbușire) al unor părți din structură. În cazul în care, din motive obiective nu este posibil acest lucru, este necesară cel puțin o limitare a greutății vehiculelor care să circule pe pod la maxim 10 tone. De asemenea, viteza vehiculelor va trebui redusă la maxim 30km/h iar distanța între acestea să nu fie mai mică de 5m. În cazul în care în zonă există limitatoare de viteză denivelate, acestea vor trebui să fie eliminate până la finalizarea lucrărilor întrucât există riscul inducerii de vibrații suplimentare în structură.

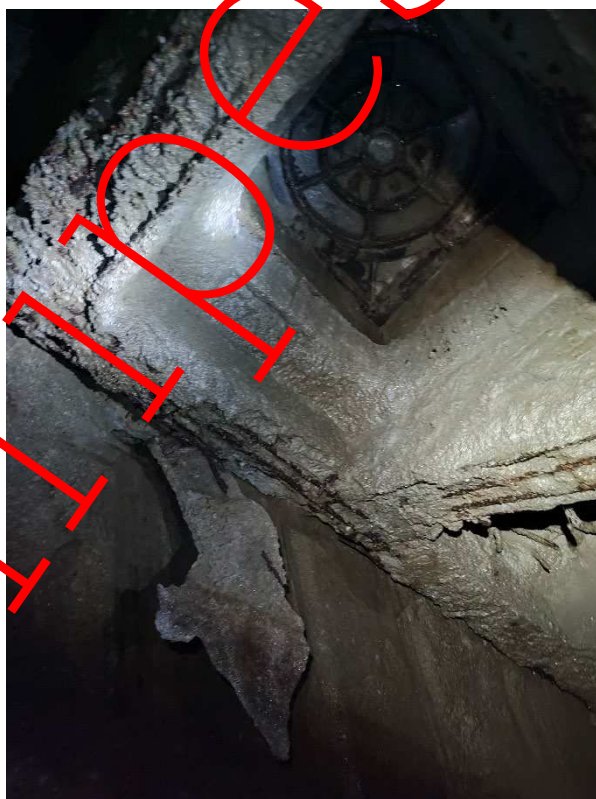
Foto 2. Armaturi corodate, expuse la umiditate

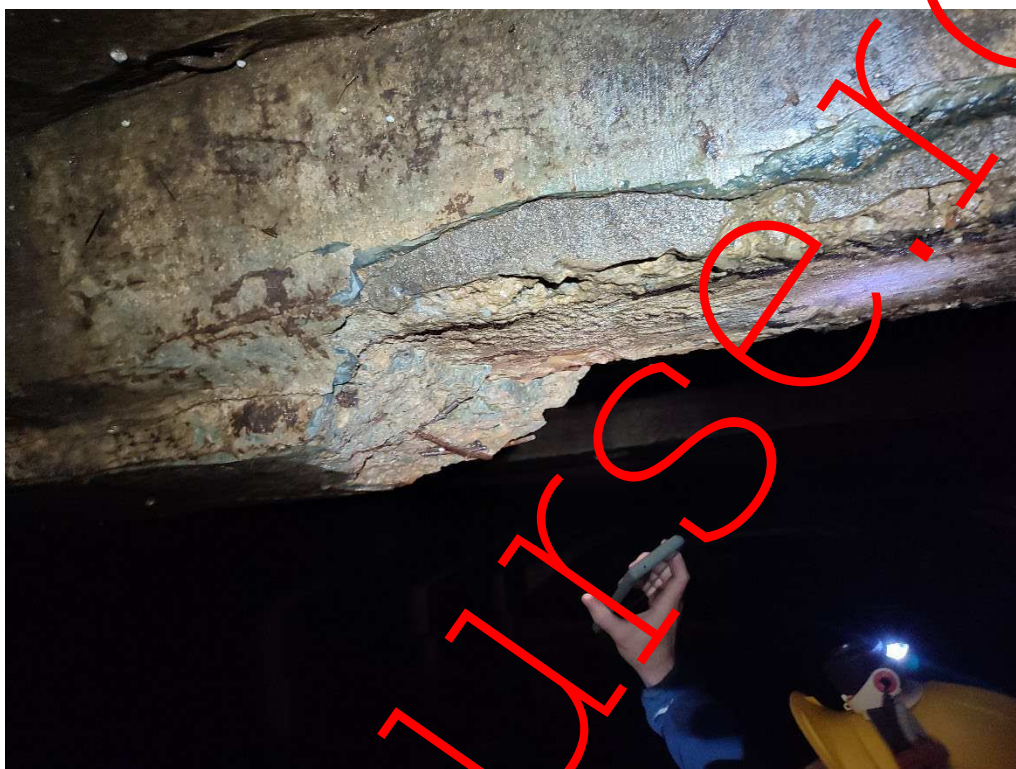
Foto 3 . Betoane distruse, elemente metalice expuse umiditatii

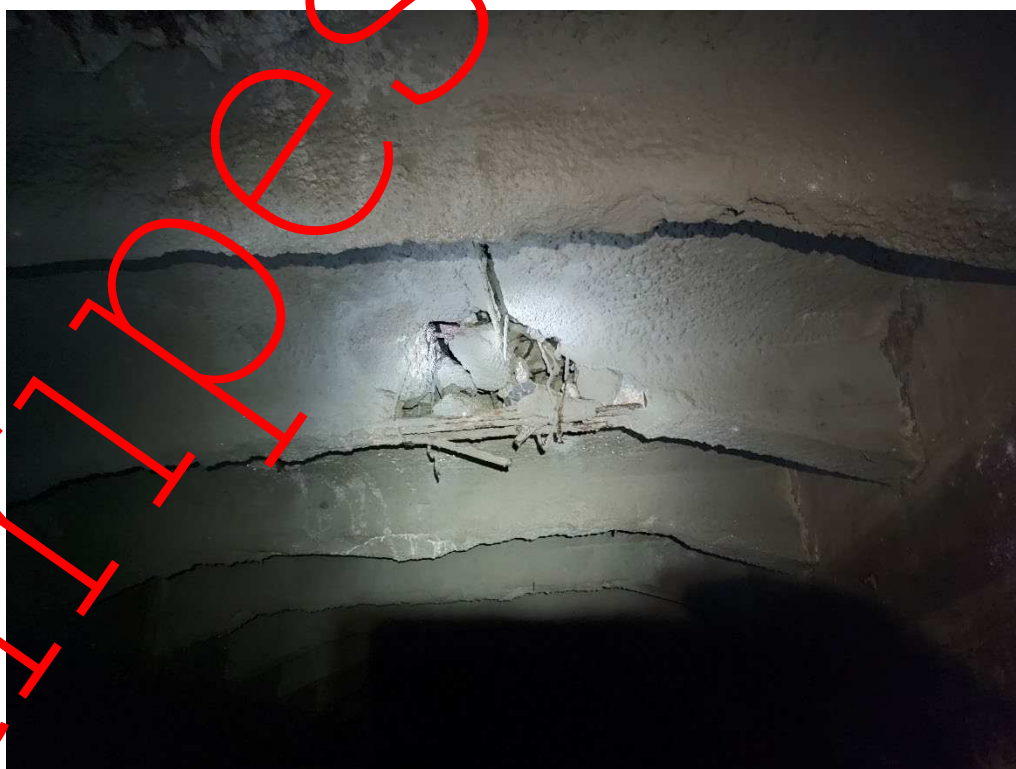
Foto 4. Antretoaza rupta!

Fotografiile de mai sus nu reprezintă nici pe departe totalitatea defectelor întâlnite în cadrul vizitei ci doar o exemplificare a acestora pentru a se înțelege gravitatea situației într-o zonă circulată intens inclusiv de mijloace de transport în comun. Cedarea sub trafic a unor antretoaze poate atrage după sine flexibilizarea până la rupere a plăcii de beton care susține traficul cu consecințe incalculabile asupra siguranței circulației. De asemenea, și cu consecințe chiar mai mari, cedarea sub trafic a unor infrastructuri, fenomen care este deja amorsat după cum se poate observa mai sus, poate atrage colapsul general al structurii pe zonele în care infrastructurile au cedat.

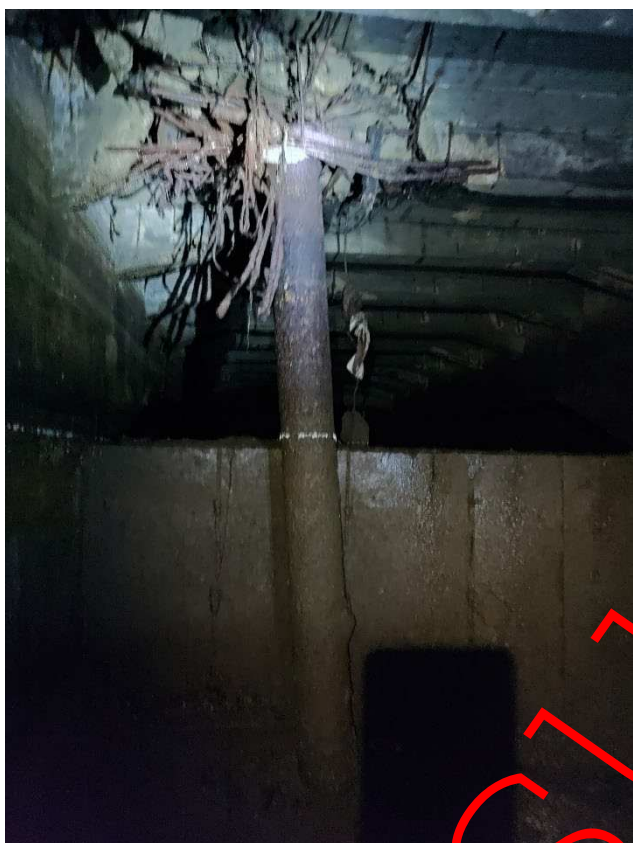
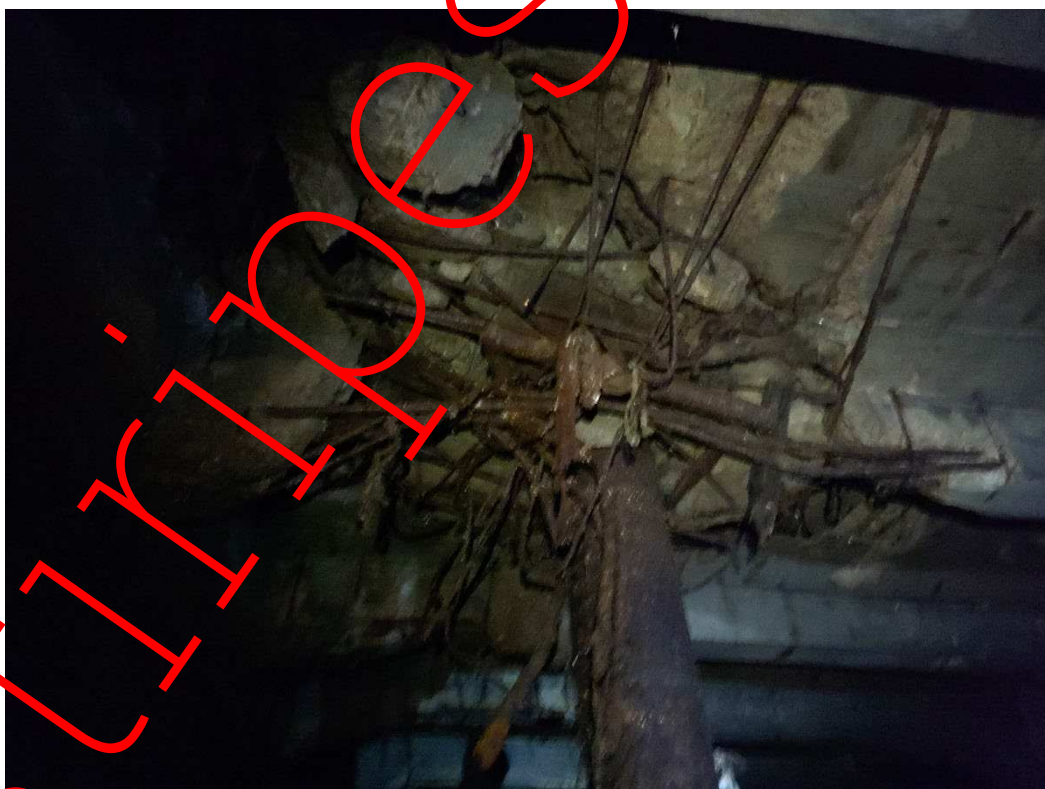
Foto 5-6 – Zona de rezemare a antretoazei complet distrusa

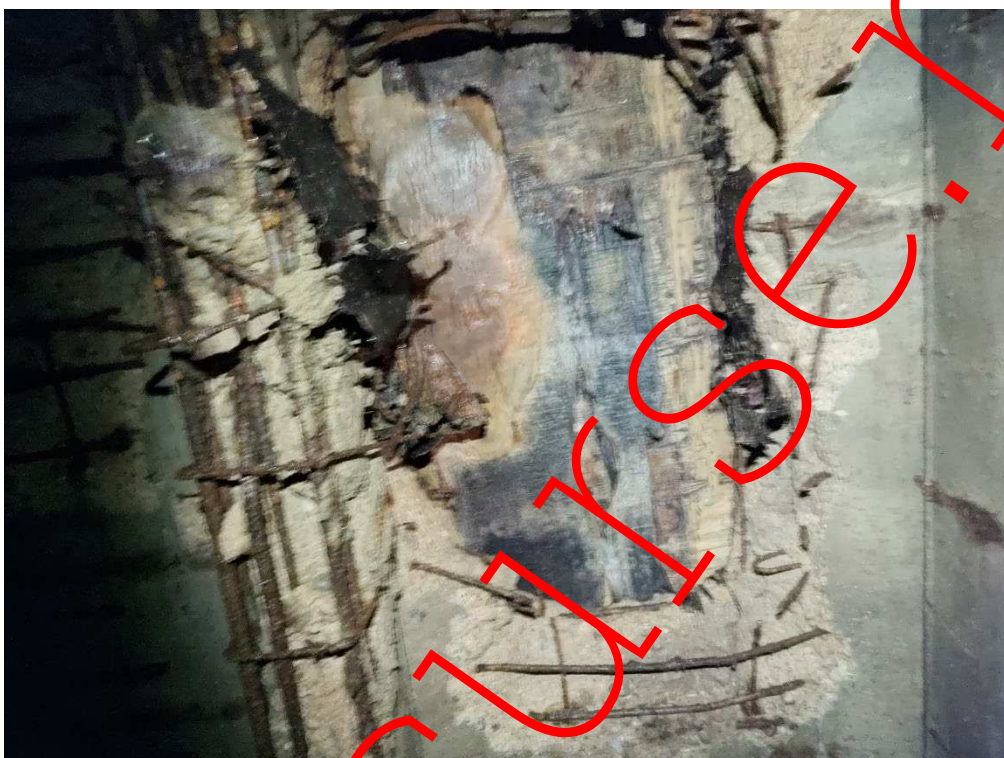
Foto 7 – Zona de placa distrusa, armatură din ancoretoaze complet expuse

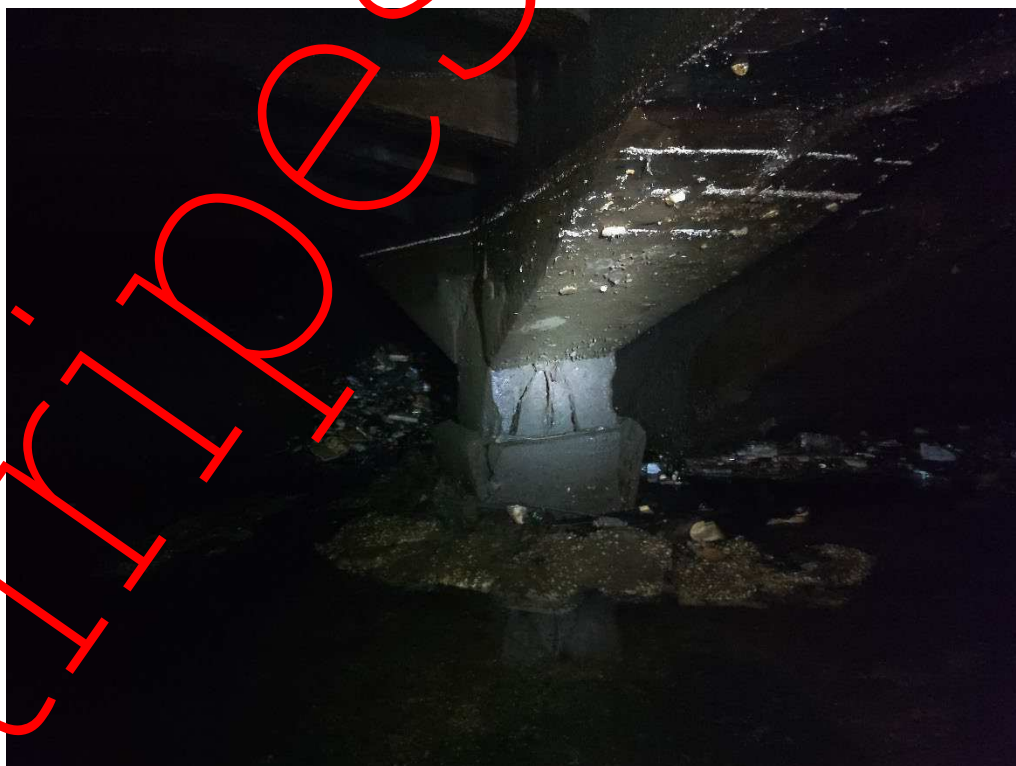
Foto 8 – Cedare a infrastructurii podului!

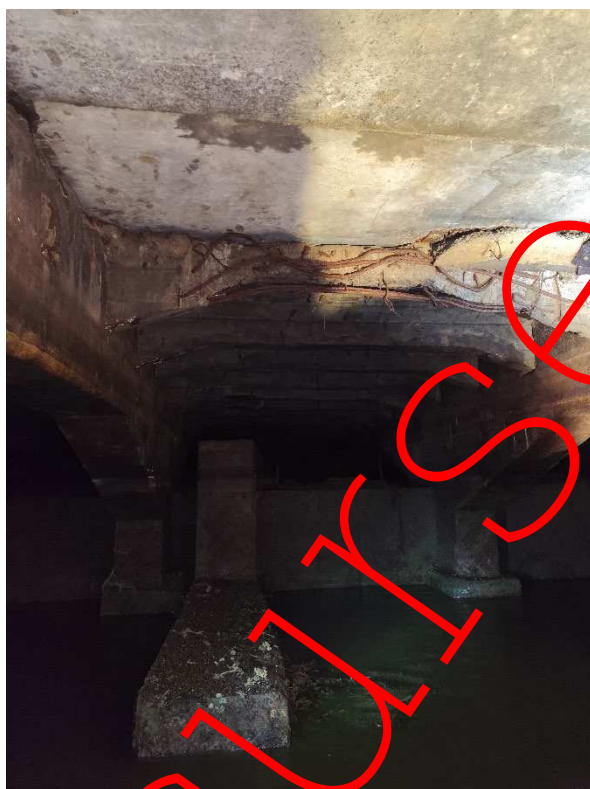
Foto 9 – Armături complet expuse, deformate, antretoaza iesita din lucru

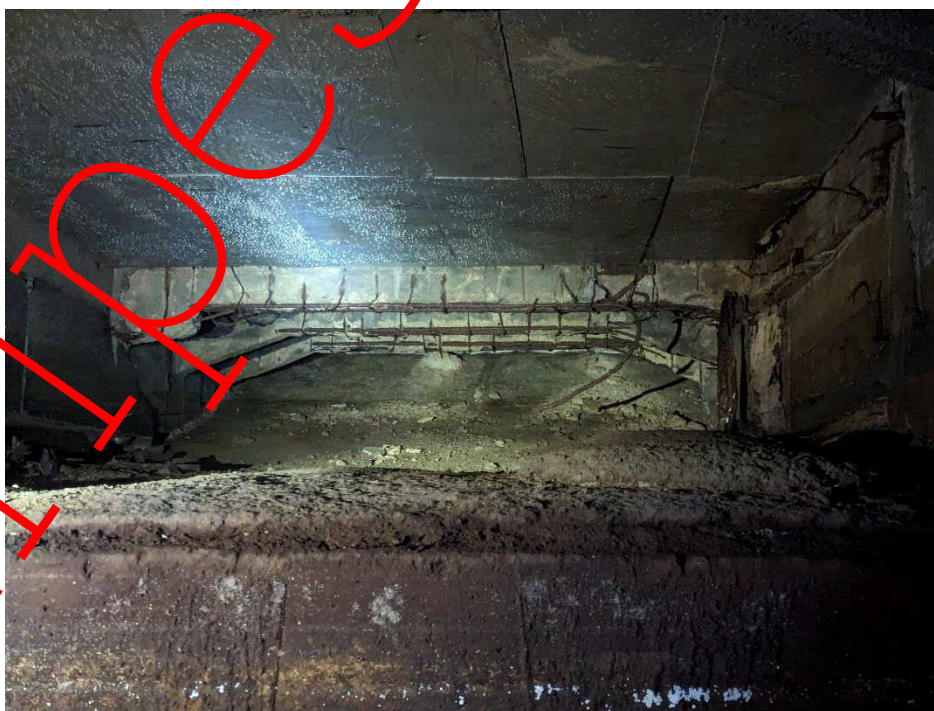
Foto 10. Serie de antretoaze cu armaturile expuse, ruginite

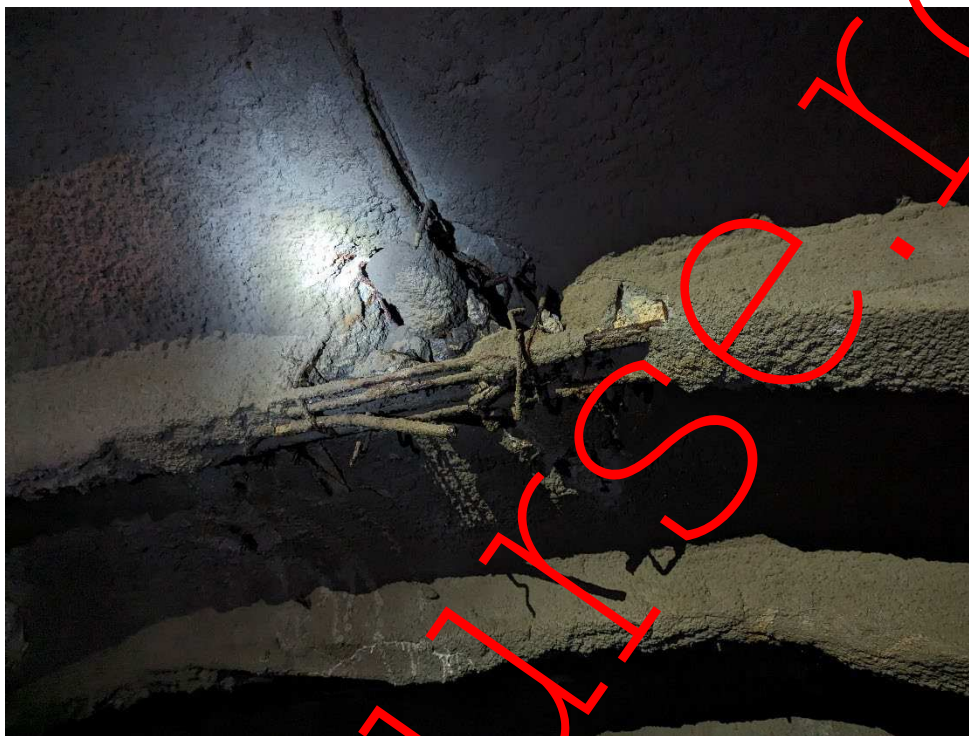
Foto 11. Secțiune de antretoază complet distrusă
